Kontrolowanie błędów druku z wykorzystaniem bobiniarek - kamera inspekcyjna zainstalowana na bobiniarce

Czy zainstalowanie kamery inspekcyjnej bezpośrednio na bobiniarce to właściwe rozwiązanie w procesie produkcji opakowań?

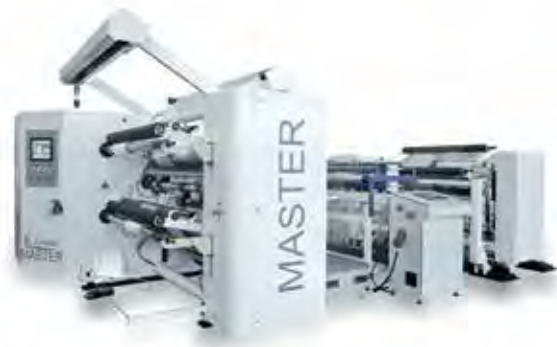
Kontrola jakości opakowań jest nieodzownym aspektem związanym z procesem ich wytwarzania. Ewentualne błędy mogą powstać na kilku etapach produkcji. Pierwszym z nich jest proces drukowania, zaś drugim – proces laminacji.

Przed wysyłką gotowych rolek do klienta, błędy powstałe na wszystkich etapach produkcji muszą zostać usunięte z roli. Biorąc pod uwagę fakt, że ostatnią maszyną biorącą udział w procesie produkcji opakowań jest bobiniarka, nasuwa się wniosek, że to właśnie na tej maszynie najkorzystniej jest zainstalować kamerę inspekcyjną.

Jednocześnie jednak pojawia się pytanie o funkcjonalność takiego rozwiązania. Z mechanicznego punktu widzenia istnieje możliwość dostosowania bobiniarki do zainstalowania kamery inspekcyjnej. W zależności od konstrukcji maszyny kamera może zostać umieszczona na górnej płycie, jak w przypadku maszyny kompakt **WINDER2**, lub pomiędzy stacją odwijającą a nawijającą, jak w przypadku
